GRAĐEVINA: **CRKVA SV. FRANJO
KSAVERSKI**

LOKACIJA: **k.č.br. 2237, k.o. Bojana**

RAZINA: **ELABORAT OCJENE
POSTOJEĆEG STANJA
GRAĐEVINSKE KONSTRUKCIJE**

T.D.: **083/2022**

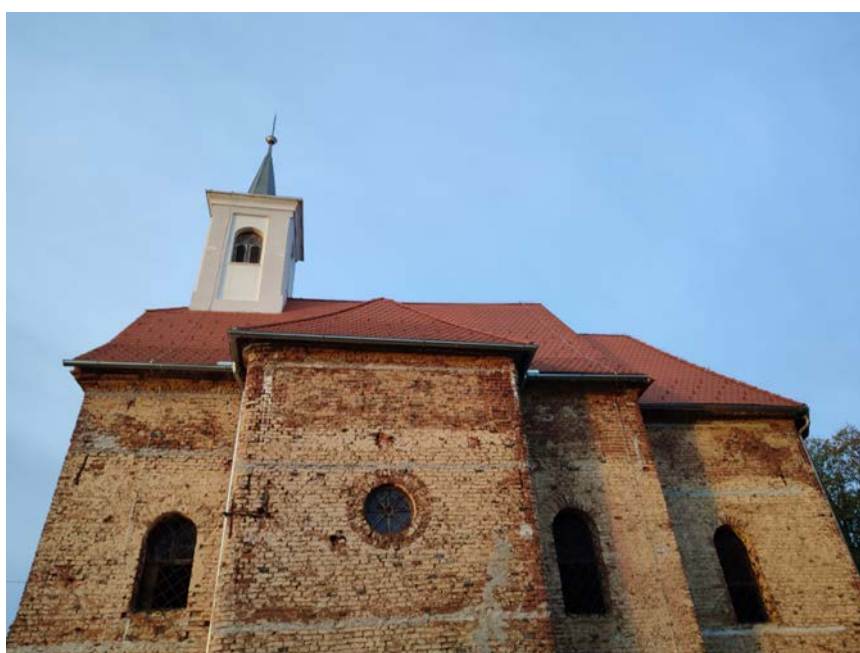
Nosiva konstrukcija građevine je u cijelosti zidana od pune opeke starog formata osim krovne konstrukcije koja je drvena. Glavnu nosivu konstrukciju čine obodni zidani zidovi te lukovi na središnjem dijelu građevine. Stropne konstrukcije čine zidani križni svodovi. Krovište je drvena konstrukcija čiji je glavni nosivi sustav (iznad broda)

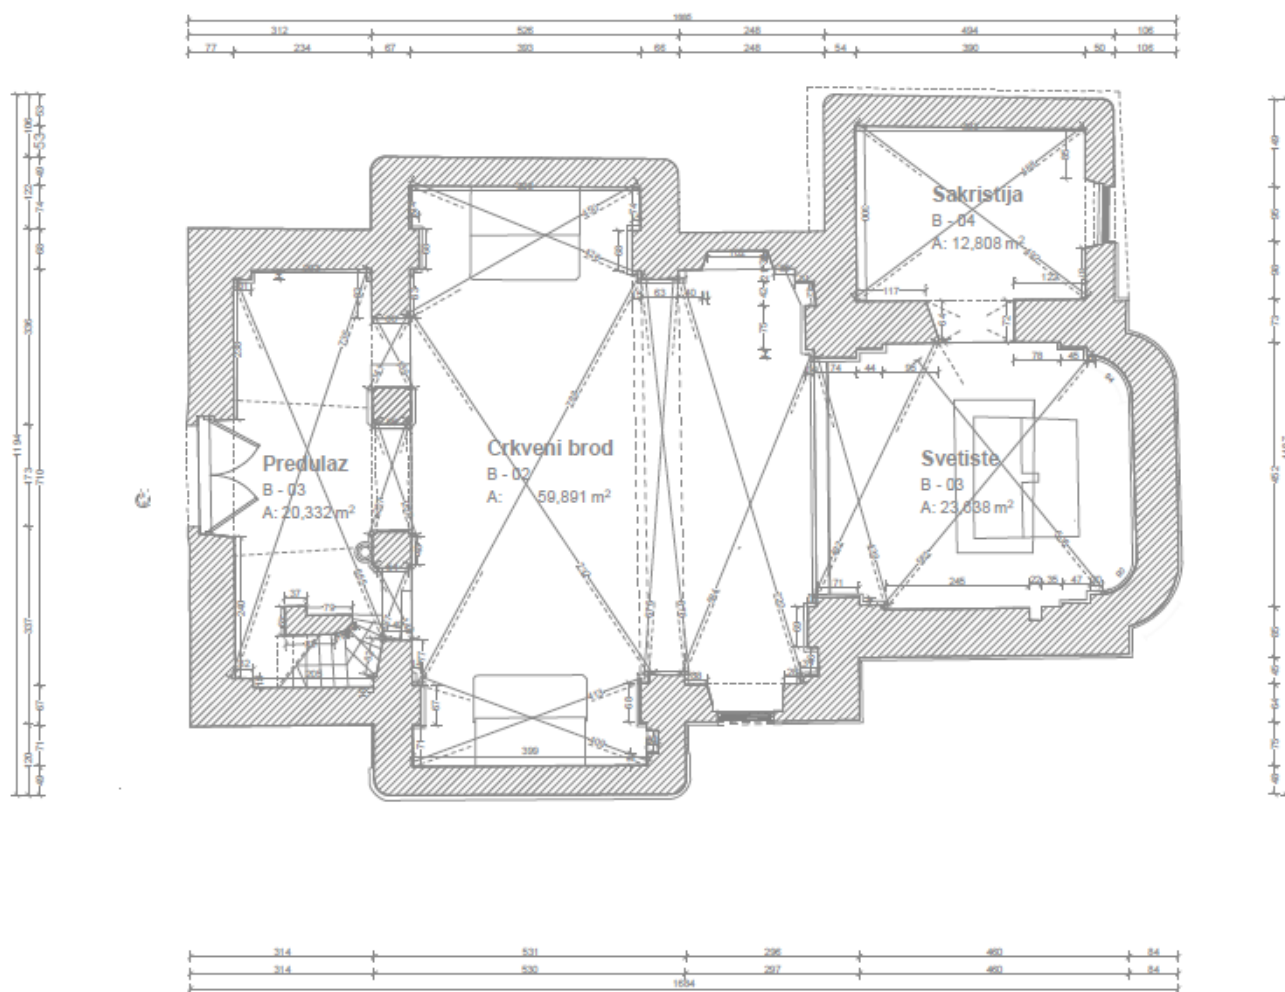
Tlocrt današnje građevine

Glavna vertikalna nosiva konstrukcija građevine sastoji se od zidanih zidova debljine $t = 75$ cm i $t = 60$ cm u području svetišta, $t=75$ cm, 60 cm i 45 cm u području broda te $t=45$ cm u području sakristije a građeni su punom opekom. Zidovi tornja zvonika debljine su $t = 75$ cm i $t=45$ cm, zidani opekom.

Izgled građevine i njene nosive strukture najbolje je vidljiv iz nacrtu današnjeg stanja prikazanih na slici ispod.

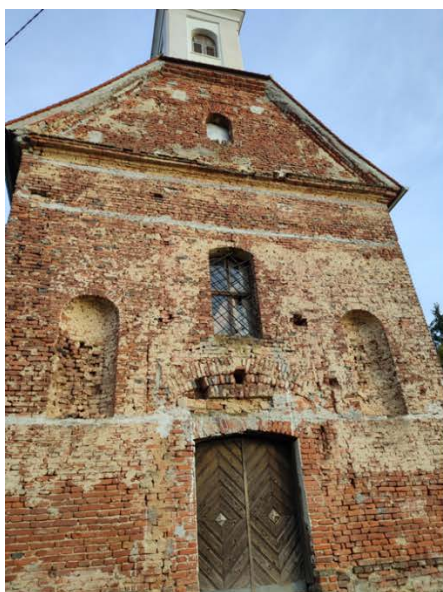
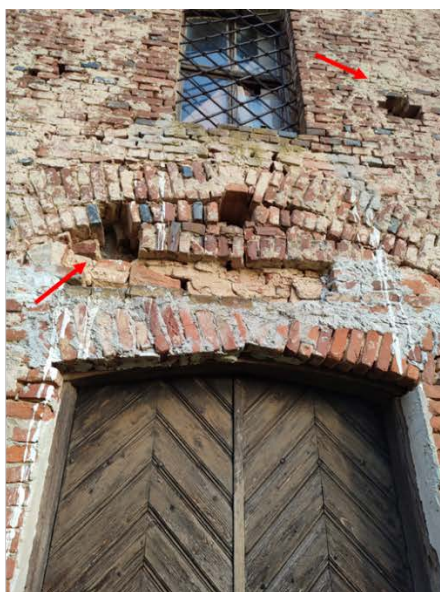
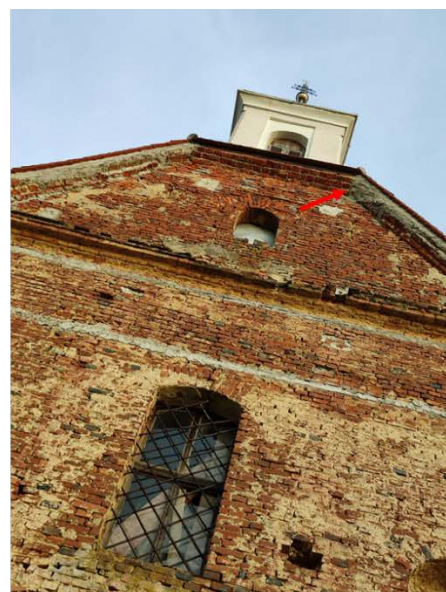
Prikaz oštećenja pročelja - zapad

Već prije s pročelja je skinuta žbuka, vjerojatno pri izvedbi prvih intervencija nakon potresa. Uočava se ispadanje opeke na pojedinim dijelovima, najviše u području oko otvora (nadvoji). Također, uočava se i zapunjavanje vijenca mortom, što je intervencija uslijed ispadanja i oštećenja opeke. S obzirom na starost građevine i podatak o godini posljednje obnove, može se zaključiti da je potres doprinio povećanju već postojećih oštećenja.

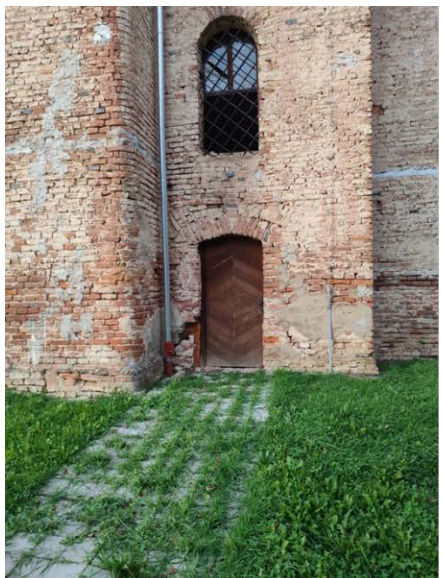
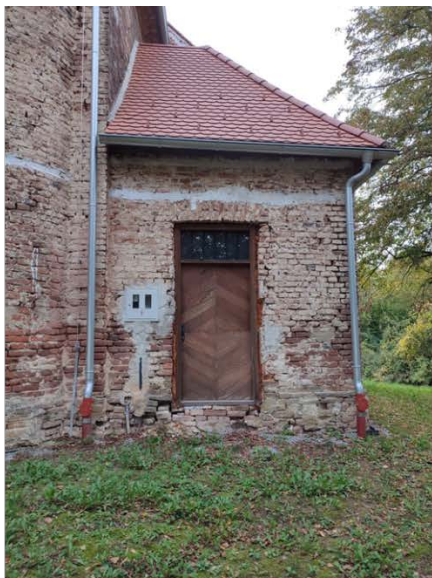
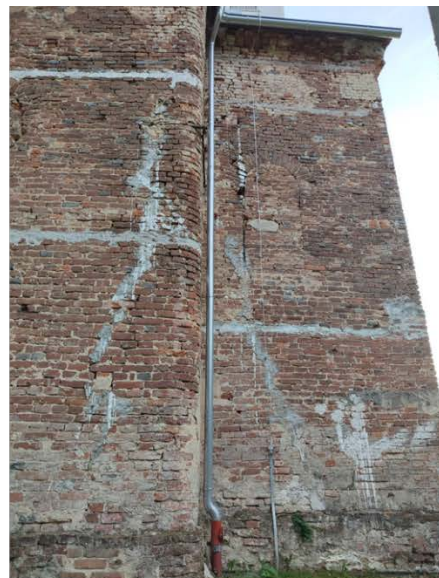
Prikaz oštećenja pročelja

Oštećenja su najznačajnija u području oko otvora (nadvoji i parapeti) dok je većina većih pukotina zidova zapunjena u hitnim intervencijama. U svakom slučaju ziđe će biti potrebno injektirati. S vanjske strane vidljivo da je krovšte nedavno obnovljeno.

- Sanacija zidova crkve i zvonika fugiranjem i injektiranjem pukotina te postavljanjem FRCM sustava s vanjske strane. Detaljniji opis postupka sanacije dan je u nastavku projekta.

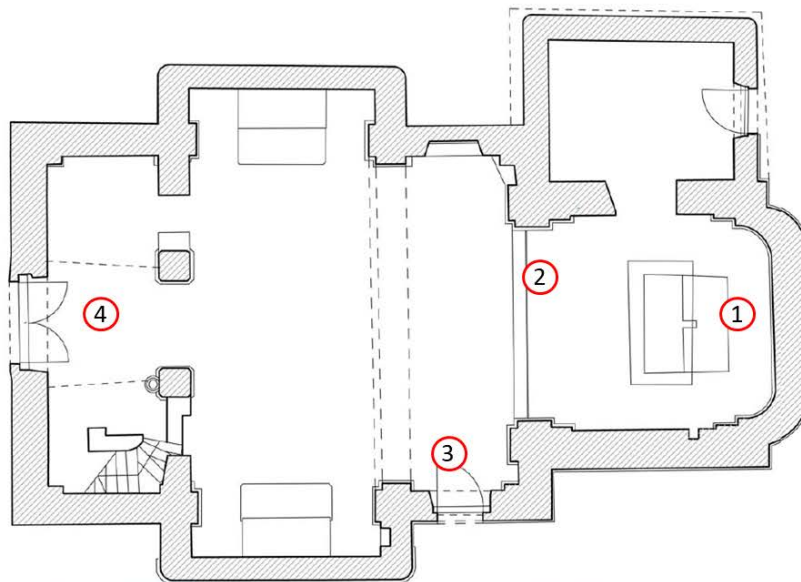
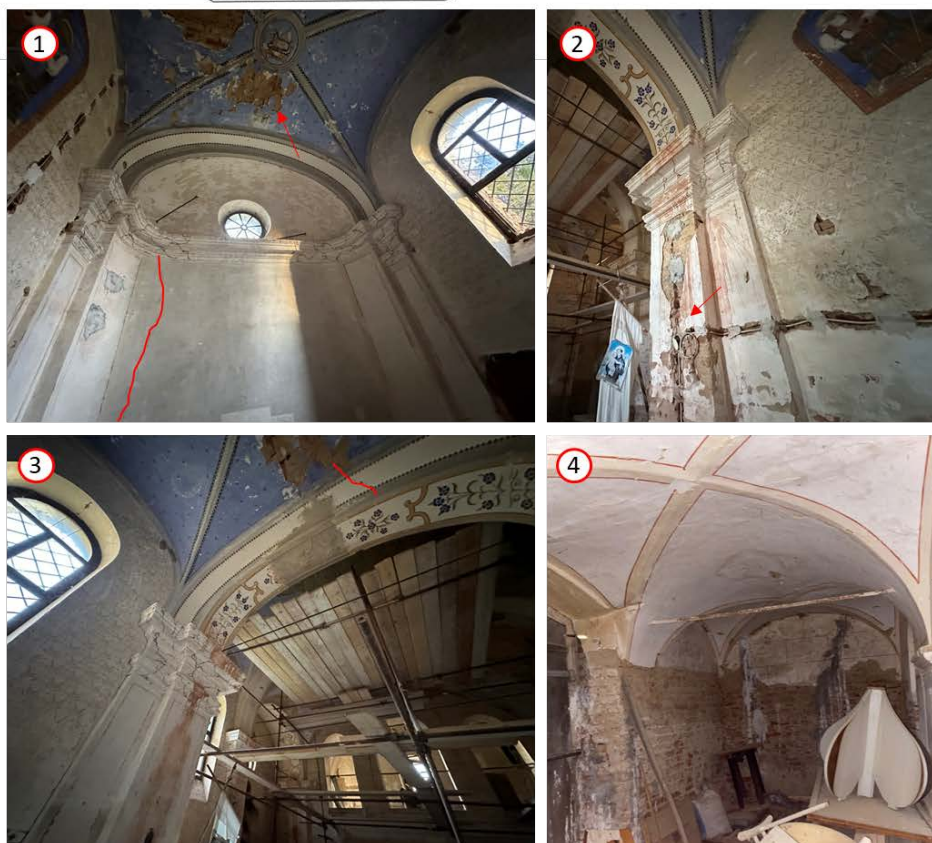
Prikaz pozicija i fotografije oštećenja – unutrašnjost crkve

Prilikom pregleda utvrđeno je da su glavna oštećenja svodova i zidova u vidu dijagonalnih pukotina uslijed posmika i savijanja te pukotina na spojevima. Na pojedinim dijelovima ta oštećenja su izraženija, što je detaljnije opisano u daljnjem tekstu. Manja oštećenja su uobičajena tj. pukotine koje su manje širine i moguće ih je sanirati bez razgradnje dijelova ziđa. Na dosta mjesta, posebno na svodovima uočava se opadanje žbuke te raspucavanje što je prikazano na fotografiji pod oznakom 1. Međutim, geometrija svodova nije promijenjena odnosno nije došlo do ostvarenja značajnijih progiba. Također i pukotine na spojevima zidova i lukova sa svodovima. Uslijed potresa nastale su i pukotine okomito na ravninu luka što ukazuje na pojavu nedopuštenih vlačnih naprezanja u luku (vidljivo pod oznakom 3).

- Sanacija pukotina svodova postavljanjem FRCM sustava s gornje strane. Ukoliko je moguće, FRCM sustav postaviti i s donje strane svodova, prema dogovoru s konzervatorima. Prije postavljanja FRCM sustava potrebno je zafugirati i injektirati sve pukotine.

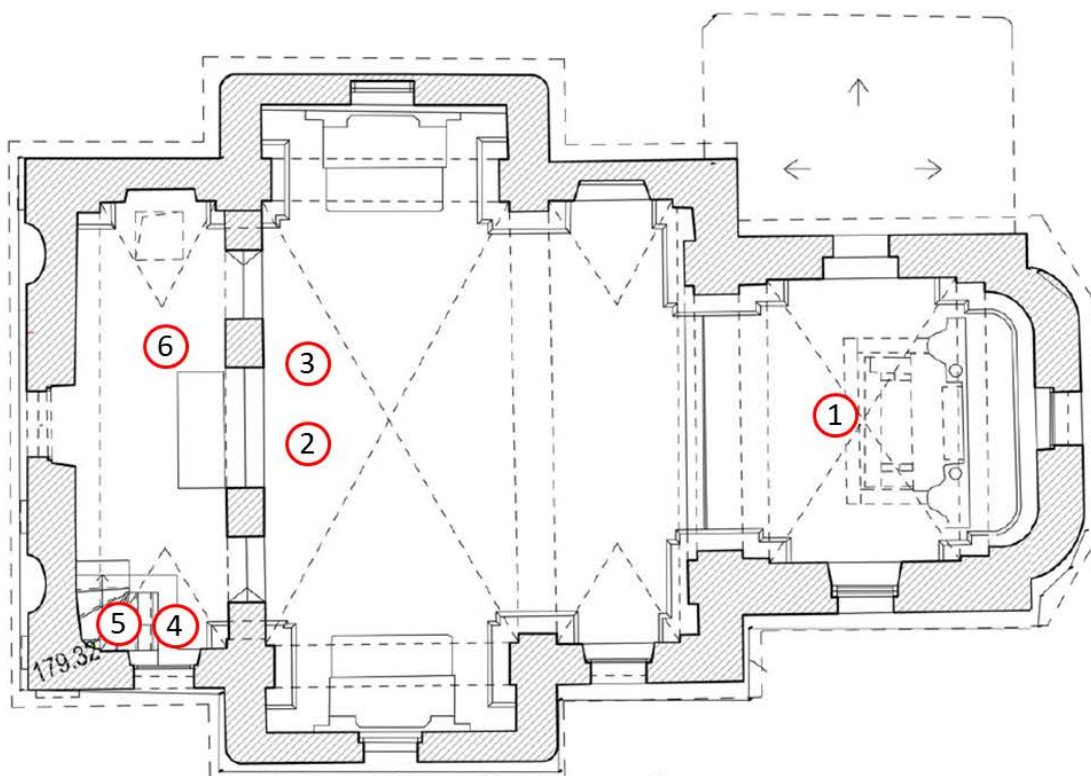
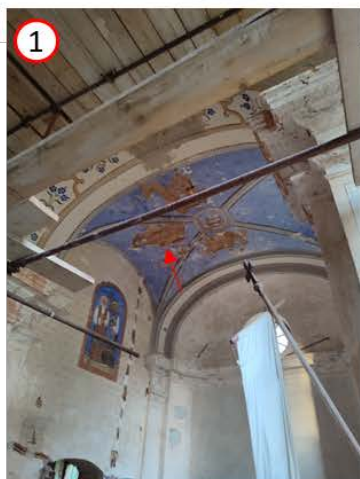
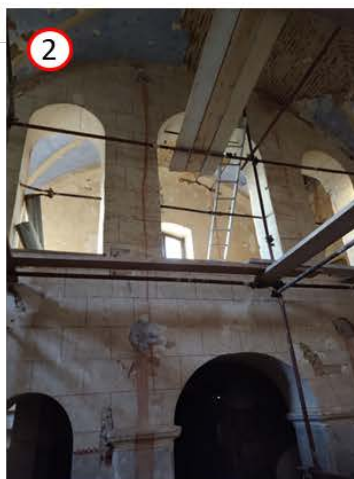
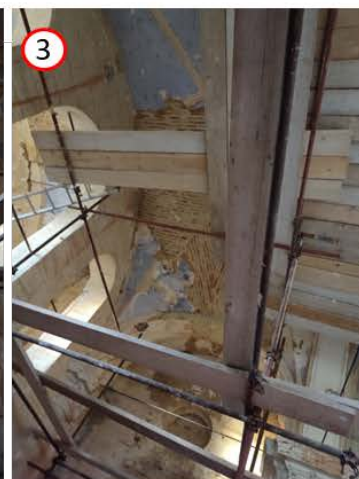
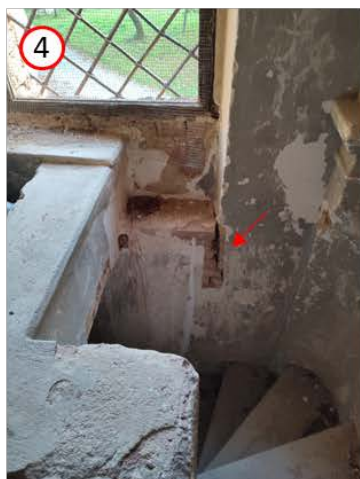
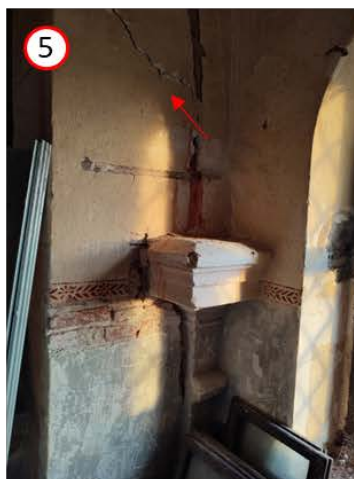
Prikaz pozicija i fotografije oštećenja

Područje kora ima značajnija oštećenja, raspucavanja zidova i njihovih spojeva sa stropnom konstrukcijom su veća. U stubišnom prostoru prema koru uočavaju se pukotine zidova. Radi se uglavnom o dijagonalnim pukotinama koje su posljedica smicanja opeke te o pukotinama oko otvora (nadvoj i parapet otvora). Na pojedinim mjestima, pukotine nadvoja su vidljive i s vanjske strane zida što predstavlja pucanje zida u punoj širini. Pod oznakom 5 vidljiva je pukotina koja se proteže po liniji luka iz čega se može zaključiti da je taj dio zida nekad prije naknadno dograđen. Ovo oštećenje bolje je vidljivo na fotografiji ispod, pukotina prati liniju luka. Detalji sanacije dani su u nastavku projekta.

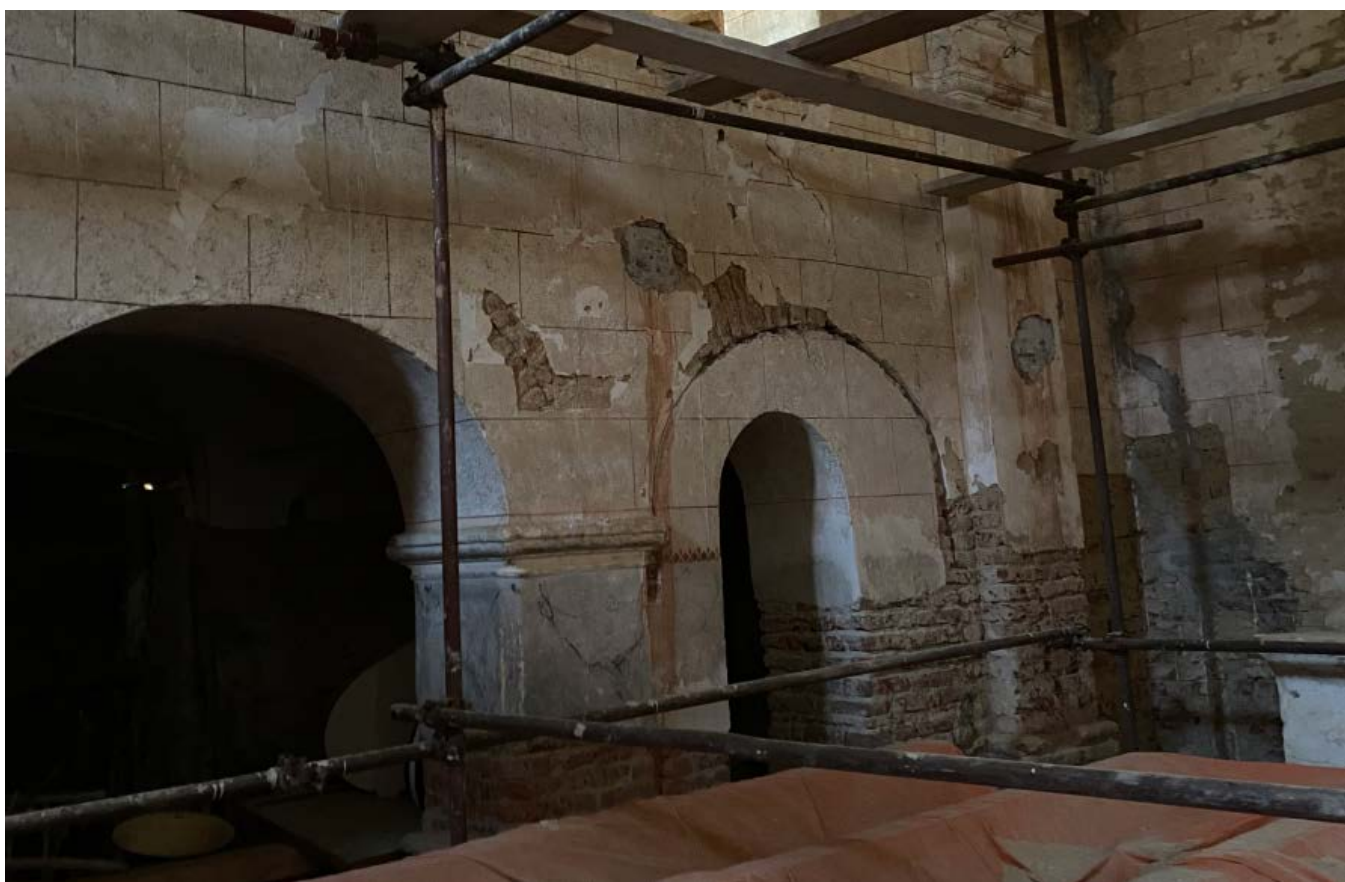
Fotografija prezidanog dijela u podnožju kora

U cijeloj crkvi postoje zatege između svih lukova te kroz zid kora prema brodu. Pojedine zatege su starije, pojedine nedavno postavljene. U svakom slučaju će biti potrebno provjeriti nosivost tih zatega te ih zamijeniti ukoliko bude potrebno.

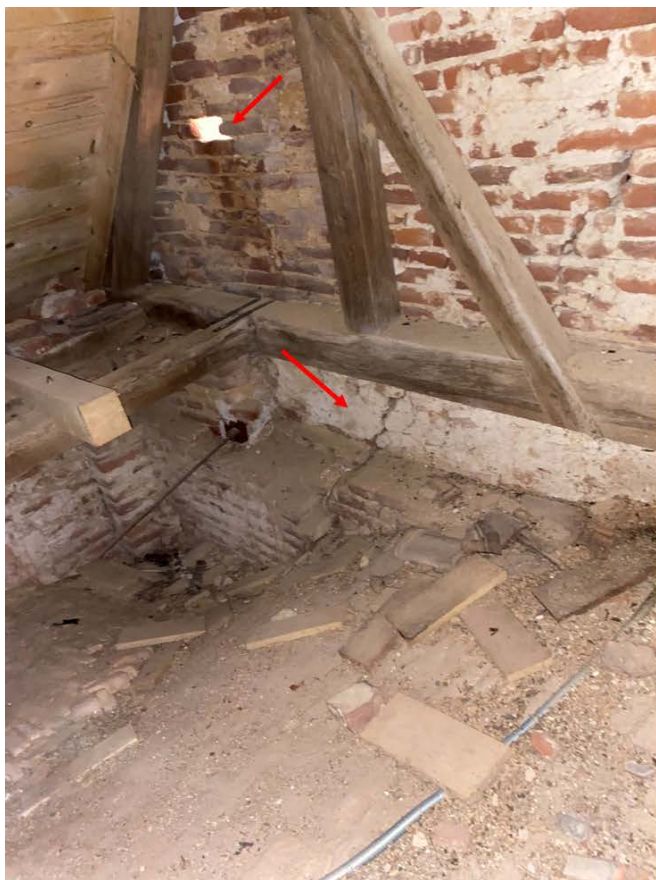
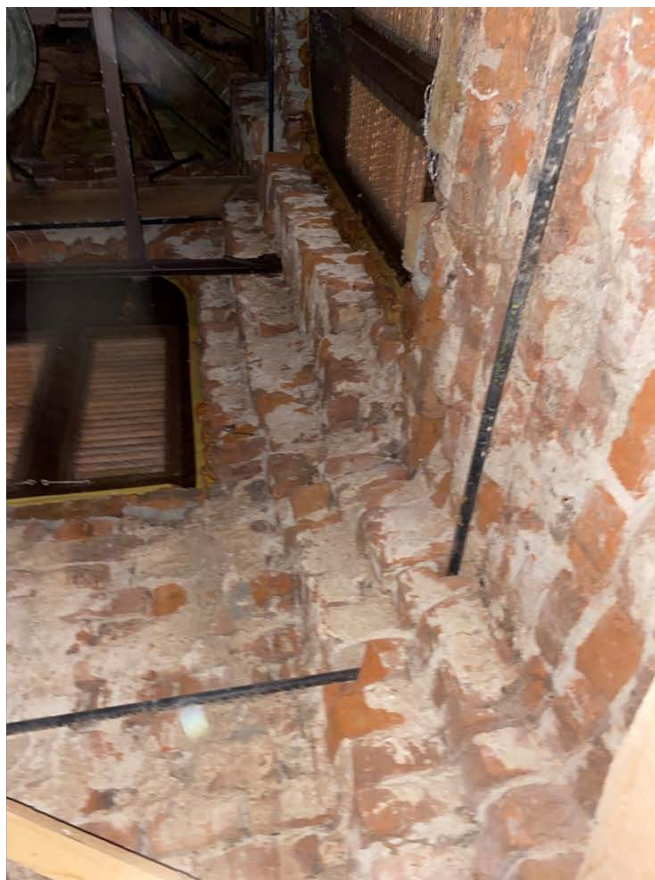
Zid zvonika i zabata

Pregledano je i područje krovišta. Zabatni zid u tom dijelu ima veće pukotine od posmičnih napreznja koje je potrebno sanirati ili najbolje ponovno prezidati zabatni zid. U zidovima zvonika postoje zatege koje su od prije izvedene. Nema većih raspucavanja.

- Prezidavanje zabatnog zida između svetišta i broda u području krovne konstrukcije zbog većih oštećenja uslijed potresa. Također, potrebno ga je pridržati za krovnu konstrukciju.

Budući da je došlo do većih oštećenja zabatnog zida uslijed potresa, najbolje rješenje je prezidavanje oštećenog dijela. Prezidavanje je poželjno napraviti po mogućnosti originalnim materijalom. Ako ne postoji mogućnost da se oštećenje prezida ili obnovi s originalnim materijalom onda je potrebno pokušati pronaći što sličniji materijal i svakako osigurati vezu starog i novog zida čeličnim vezama ili zaklinjavanjem.

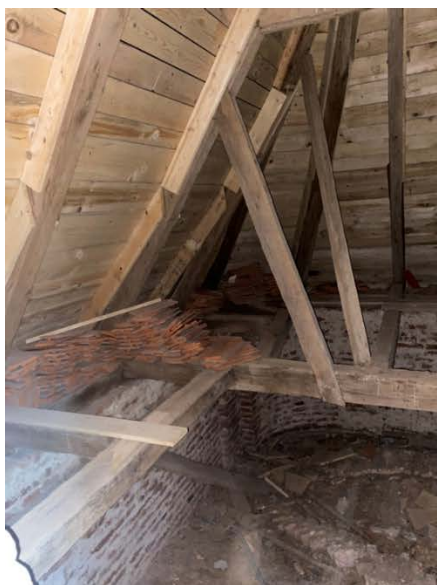
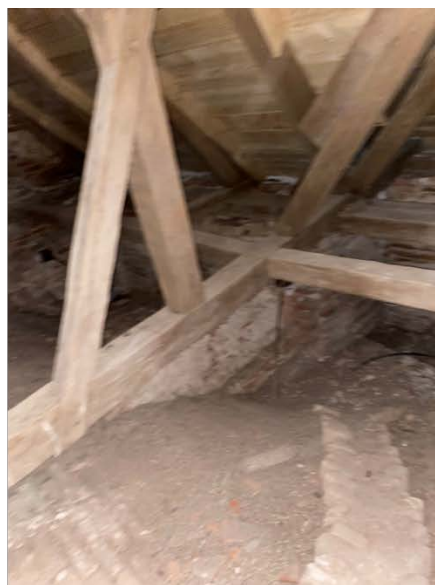
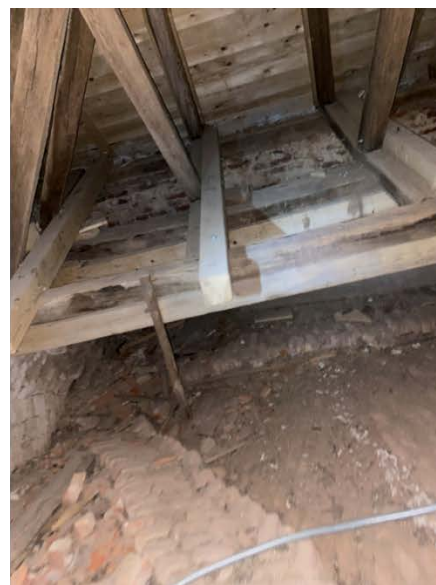
Drvena krovna konstrukcija

Kao što je već i spomenuto, krovna konstrukcija je nedavno obnovljena, elementi su u dobrom stanju te su rogovi podaskani kako bi se dodatno stabiliziralo krovište.

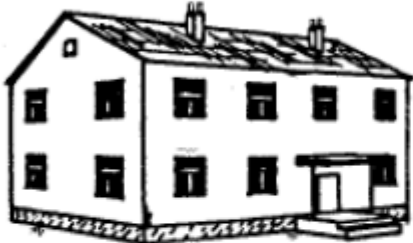
Neznatno do blago oštećenje <ul style="list-style-type: none">- zanemarivo konstruktivno oštećenje- blago nekonstruktivno oštećenje Vrlo tanke pukotine u ponekim zidovima Otpadanje malih komada žbuke Vrlo rijetko otpadanje pojedinačnih odvojenih dijelova ziđa
II

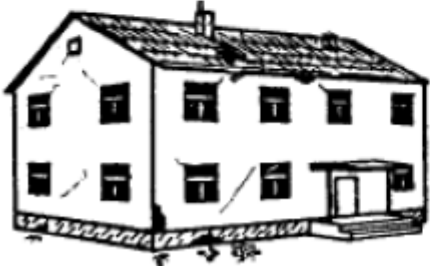
Umjereno oštećenje <ul style="list-style-type: none">- blago konstruktivno oštećenje- umjereno nekonstruktivno oštećenje Pukotine u brojnim zidovima Otpadanje većih komada žbuke Djelomično otkazivanje dimnjaka
III

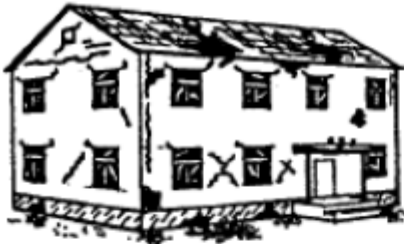
Značajno do teško oštećenje <ul style="list-style-type: none">- umjereno konstruktivno oštećenje- teško nekonstruktivno oštećenje Velike, razvedene pukotine u većini zidova Otpadanje crijepa Otkazivanje dimnjaka u razini krova Otkazivanja pojedinačnih nekonstruktivnih elemenata (pregradni, zabatni zidovi)
IV

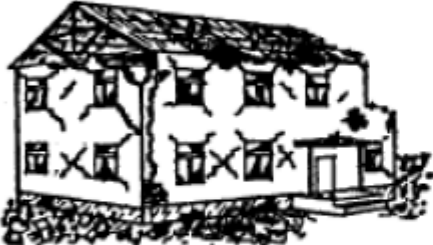
Vrlo teško oštećenje <ul style="list-style-type: none">- teško konstruktivno oštećenje- vrlo teško nekonstruktivno oštećenje Značajno otkazivanje zidova Djelomično otkazivanje konstrukcija krovova i međukatnih konstrukcija

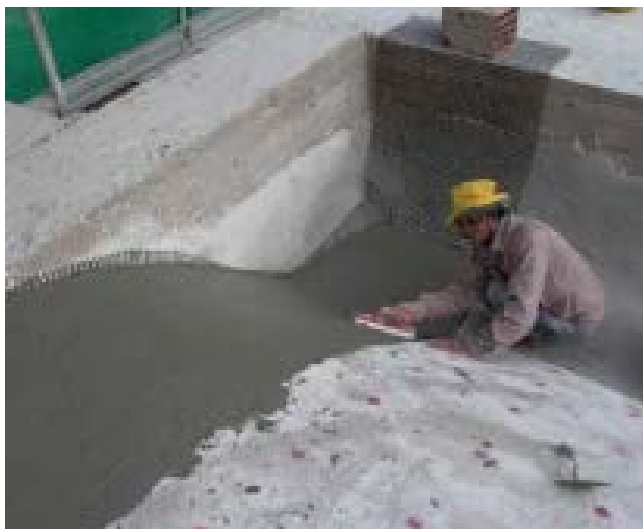
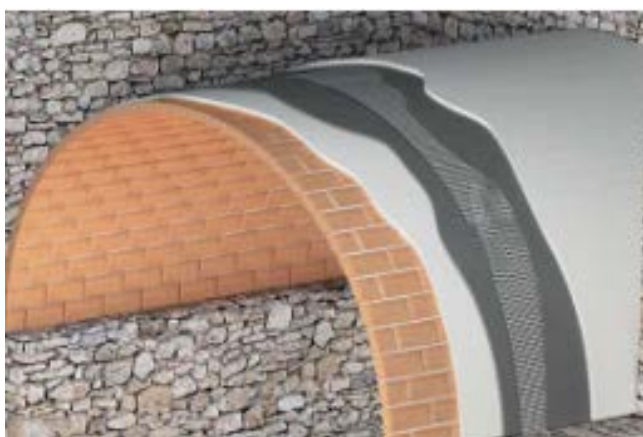
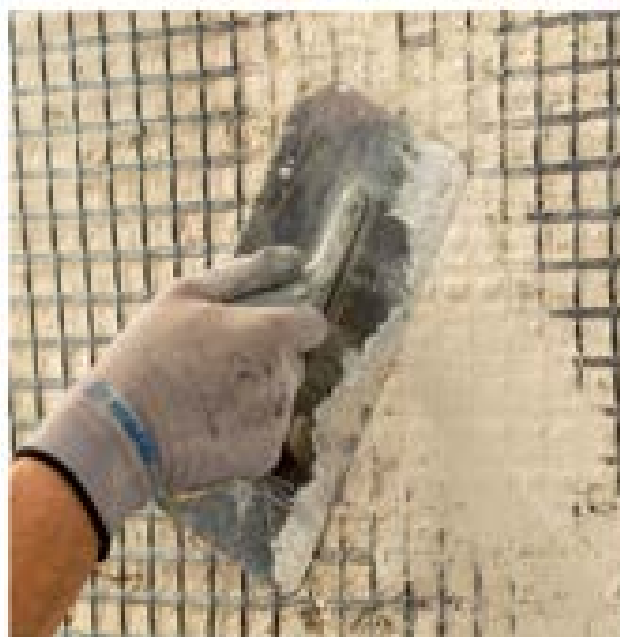
Prikaz postupka izvedbe FRCM-a na svodovima

- Nakon injektiranja, ispuniti mjesta gdje se postavljaju pakeri
- Pripremiti podlogu za polaganje FRCM-a pomoću morta Planitop HDM Restauro ili drugim proizvodom sličnih karakteristika
- Položiti mrežicu Mapegrid C200
- Mrežicu sidriti u obodne zidove sidrima MapeWrap Fiocco C postavljenim na svakih 50 cm
- Izvesti zadnji sloj morta (Planitop HDM Restauro)

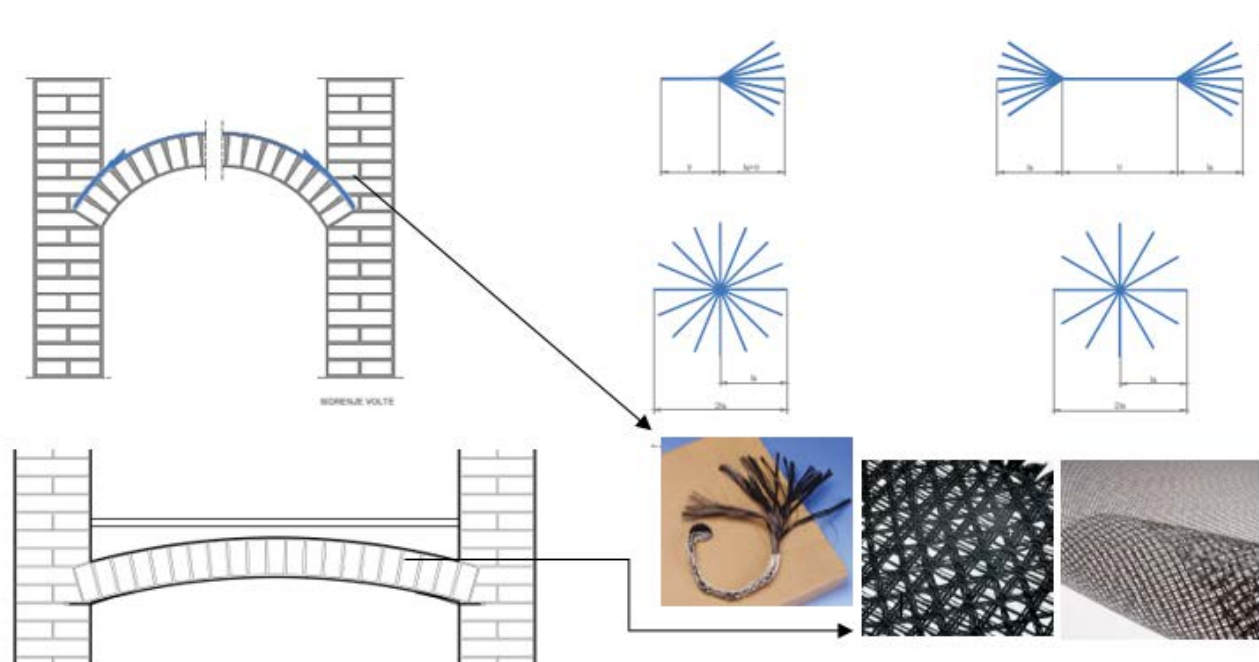
Prikaz povezivanja svodova s obodnim zidovima i lukovima s fiocco sidrima

Nakon što je uklonjena žbuka, izvedeno injektiranje pukotina i popravak fuga potrebno je izvesti pojačanje FRCM sustavom. Pojačanje svodova predviđeno je FRCM sustavom, tj. mrežicama od karbonskih vlakna 200 g/m² koje se postavljaju u odgovarajući mort.

Za pojačanje predviđena je mrežica tipa Mapegrid C200 i mort Planitop HDM Restauro. Moguće je koristiti sustav drugog proizvođača sličnih karakteristika. Prije postavljanja mrežica potrebno je sanirati sve pukotine, na način koji je prethodno opisan. U nastavku je dan opis izvedbe FRCM-a.

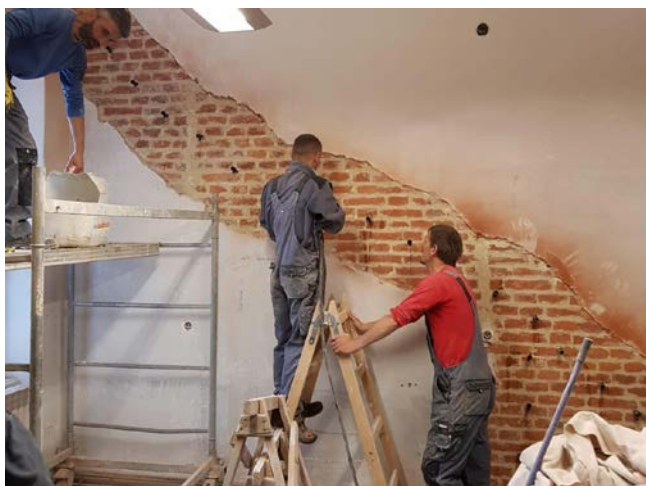
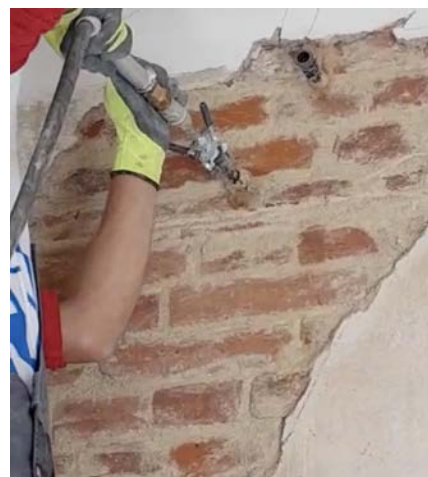
Prikaz postupka injektiranja zidova

- Zamjeniti i zatvoriti fuge u zidu
- Površinski zatvoriti zide radi sprječavanja curenja smjese za injektiranje
- Rasterno bušiti rupe prema pukotini i umetnuti pakere
- Isprati pukotine vodom
- Injektirati pukotine smjesom pomoću pužne pumpe

Za injektiranje koristiti mort MAPEWALL inietta&consolida, Antique I-15 ili MC OXAL VP IT Flow ili jednakovrijedni mort drugog proizvođača.

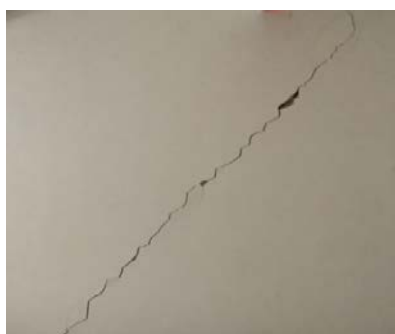
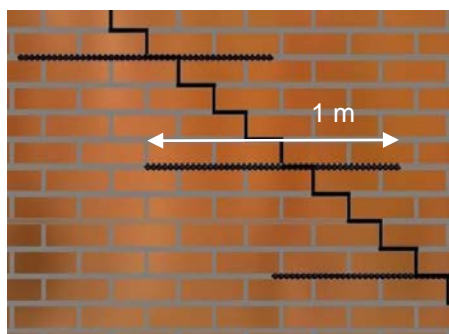
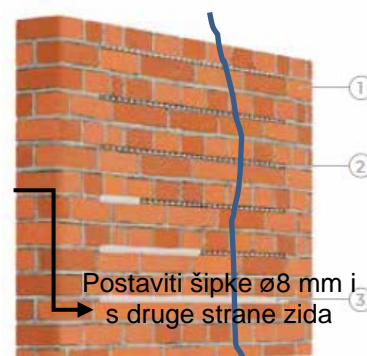
Prikaz izvedbe čeličnih spiralnih šipki kod linijskih pukotina

Ugradnja čeličnih šipki je najpogodnija na zidovima koji imaju pravilnu linijsku pukotinu poput prikazane na sljedećoj fotografiji.

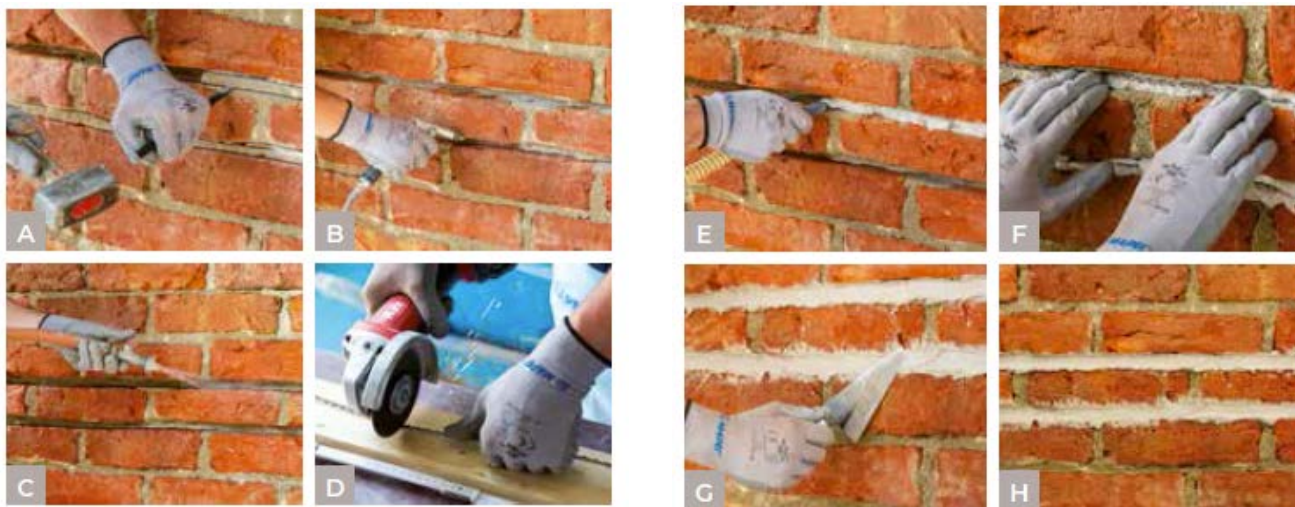
Prikaz postupka izvedbe polaganja šipki u sljubnice zida

- Ukloniti mort (zarezati) sljubnicu do dubine 5 cm s obje strane zida
- Ispuhati materijal i prašinu sljubnice i navlažiti je vodom
- Izrezati rebrastu šipku $\varnothing 8$ mm duljine 1 m
- Ispuniti sljubnicu mortom za vezanje (tipa PLANITOP HDM RESTAURO ili drugim sličnih svojstava)
- Položiti šipku $\varnothing 8$ s obje strane zida (50 cm lijevo i desno od osi pukotine neka bude sidrenje) i ispuniti sljubnicu mortom do kraja
- Potrebno je sve pukotine očistiti, ispuhati i zapuniti novim mortom.
- Na mjestu pukotine, potrebno je injektirati zid. Za injektiranje koristiti mort MAPEWALL inietta&consolida, Antique I-15 ili MC OXAL VP IT Flow ili jednakovrijedni mort drugog proizvođača.

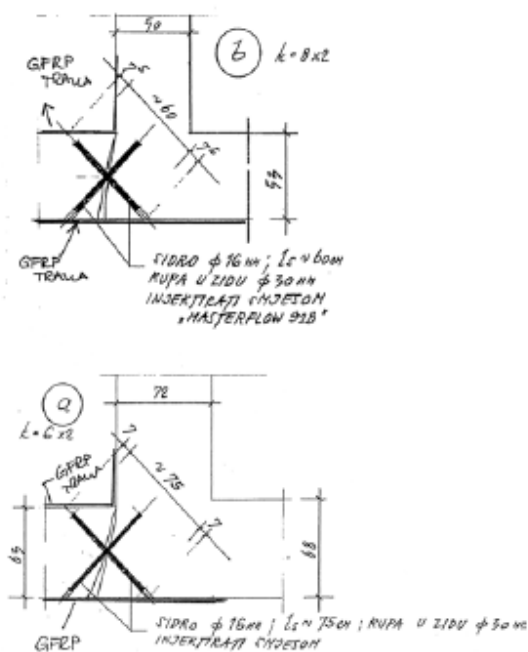
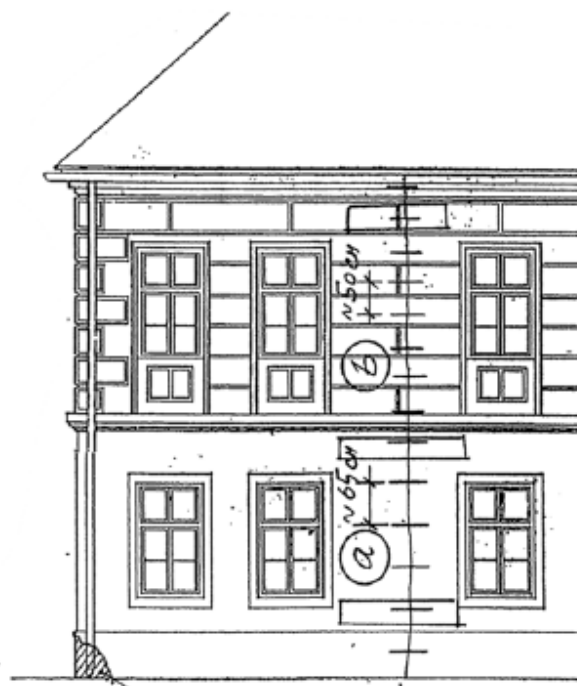
Prošivanje pukotina pod kutom 45°

Na dijelovima gdje nije moguće izvesti polaganje šipki u sljubnice zida izvodi se druga mogućnost prošivanja pukotina, prošivanje zidova u X. Ovaj način prošivanja izvodi se tako da se šipke postavljaju pod kutom 45 stupnjeva u odnosu na pukotinu. Izvedba prošivanja pukotina prikazana je na fotografiji ispod.

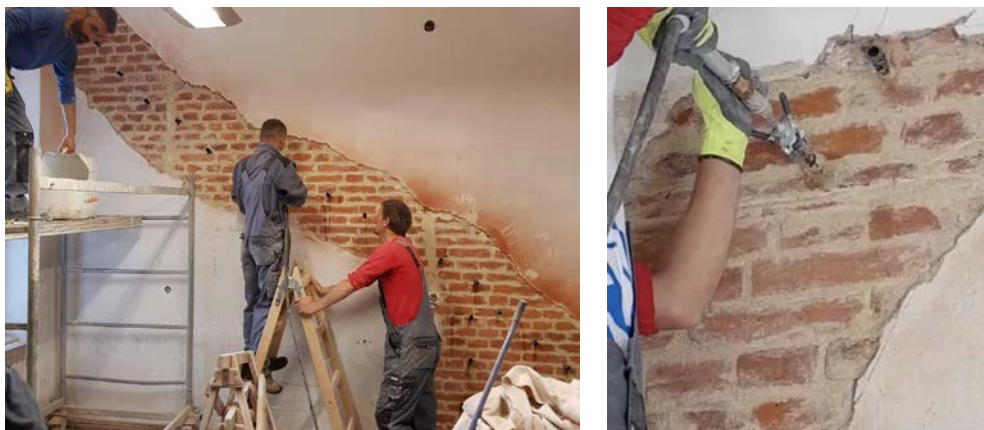
Prikaz postupka injektiranja zidova

- Položiti MAPEGRID C 200 alkalnootpornu mrežicu za armiranje od staklenih vlakana u mort dok je još svjež, obratiti pozornost da preklop mrežice po dužini bude oko 10 cm.

- Nanijeti drugi sloj morta debljine oko 5 – 6 mm preko mrežice dok je prvi sloj još svjež.
- Izvesti sidrenje užadi FIOCCO 1 kom/m². Potrebno je izvesti preklop mrežice u duljini 30 cm na krajevima zida prema okomitom zidu ili ih usidriti u okomiti zid pomoću užadi.

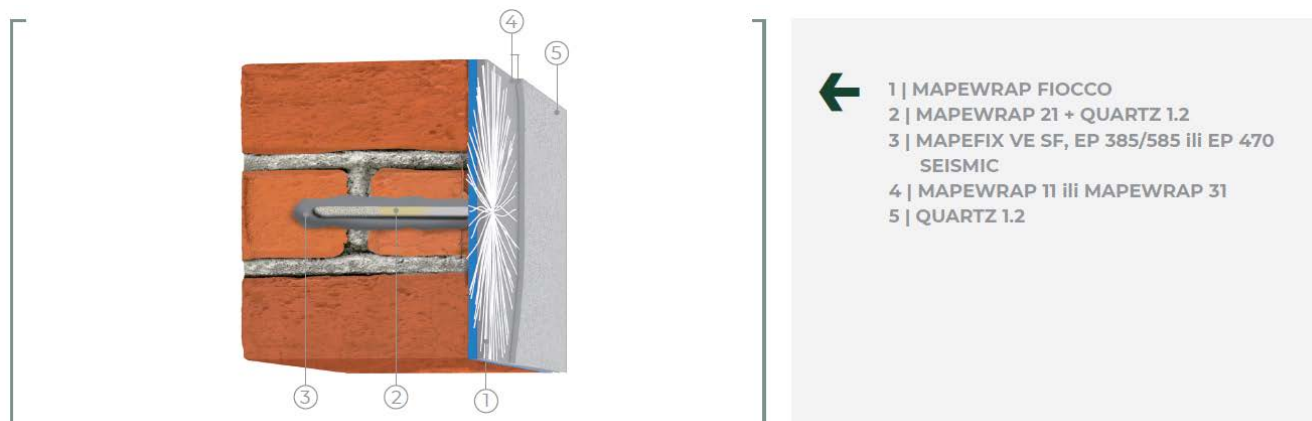
Popis i položaj materijala za izvedbu FIOCCO užadi

- Izrezati uže MAPEWRAP FIOCCO na duljini jednaku zbroju duljine dubine rupe i duljine krajnjeg dijela koji će se rasplesiti na površini.
- Impregnirati dio koji treba umetnuti u rupu tekućom epoksidnom smolom MAPEWRAP 21.

- Rasplesiti krajeve užeta preko prethodno nanesenog sustava za ojačanje i učvrstiti ih kitom MAPEWRAP 11 (12) ili MAPEWRAP 31.
- Raspletene krajeve užeta posuti suhim pijeskom QUARTZ.

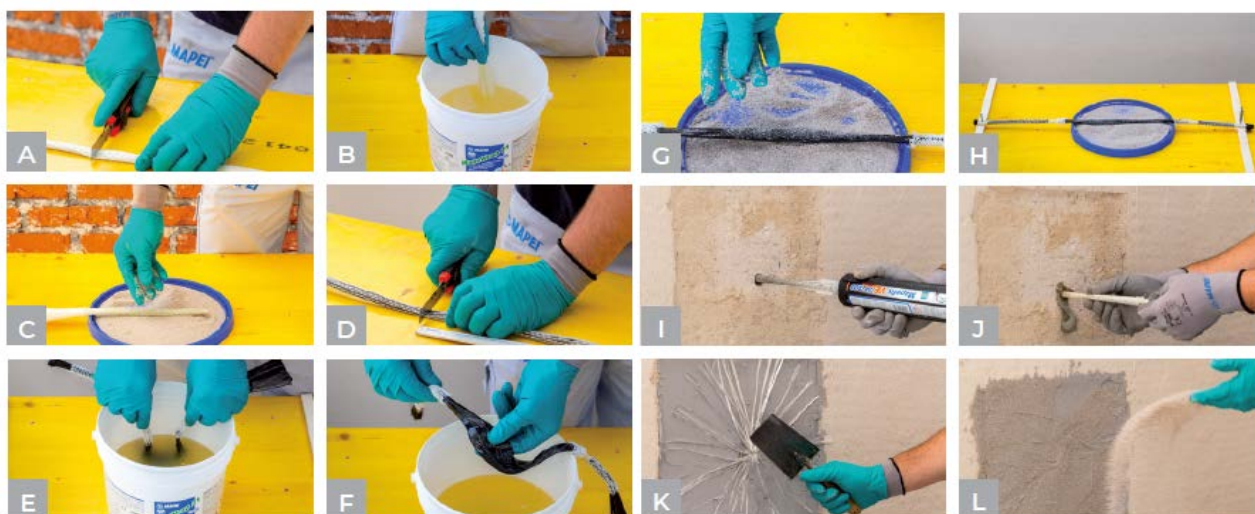
Postupak pripreme i izvođenja FIOCCO užadi

- **Ukoliko se izvodi jednostrano postavljanje mrežice, potrebno je postaviti 2 mrežice s jedne strane zida.** Postaviti sidrenu užad FIOCCO 1 kom/m², te ih povezati pomoću sidrene lepeze i odgovarajućih ljepila. Razmak sidara ne smije biti veći od 100 cm. Sidro mora biti sidreno u zid u duljini $l_b = t - 5$ cm, gdje je t debljina zida bez žbuke (slika). Kod spoja s okomitim zidom, potrebno je izvesti užad FIOCCO po visini ne manjoj od 100 cm (slika). Duljina sidrenja u okomiti zid mora biti $l_z = 3t$, gdje je t debljina zida bez slojeva žbuke.

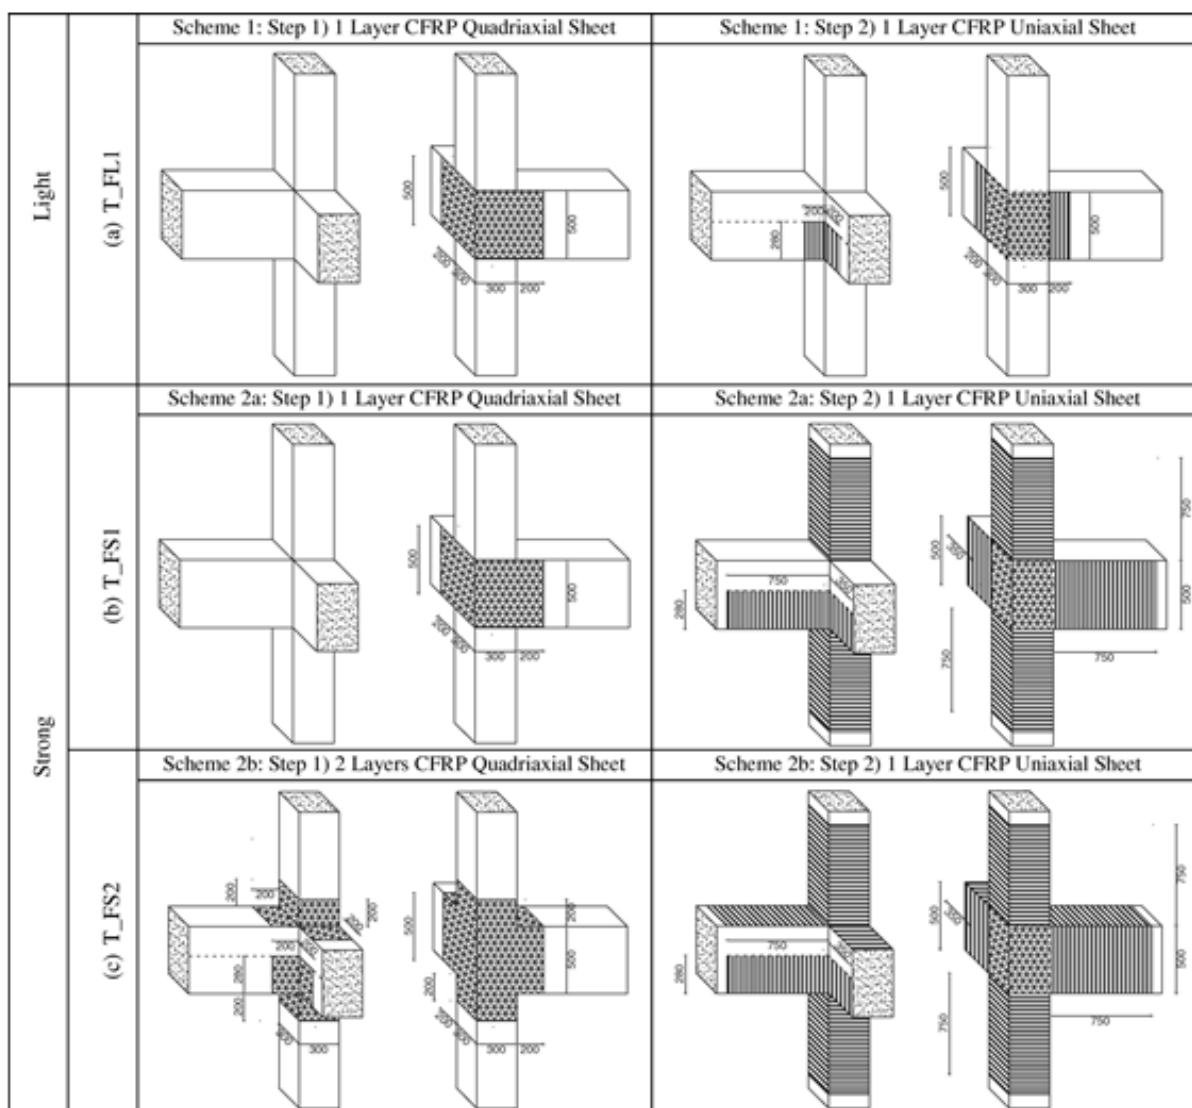
Prikaz mogućih rješenja obavijanja CFRP tkaninom

Kako bi se ojačali postojeći stupovi i grede potrebno je stupove u punoj visini obaviti CFRP tkaninom a grede u zoni čvorova (prikazano na slikama ispod). S obzirom da stupovi i grede ne zadovoljavaju današnje propise, CFRP tkanine će im dati dodatnu otpornost na seizmička djelovanja.

Odabrana je tkanina MAPEWRAP C UNI-AX 300, mort PLANITOP HDM RESTAURO. Moguće je koristiti sustav drugog proizvođača sličnih karakteristika.

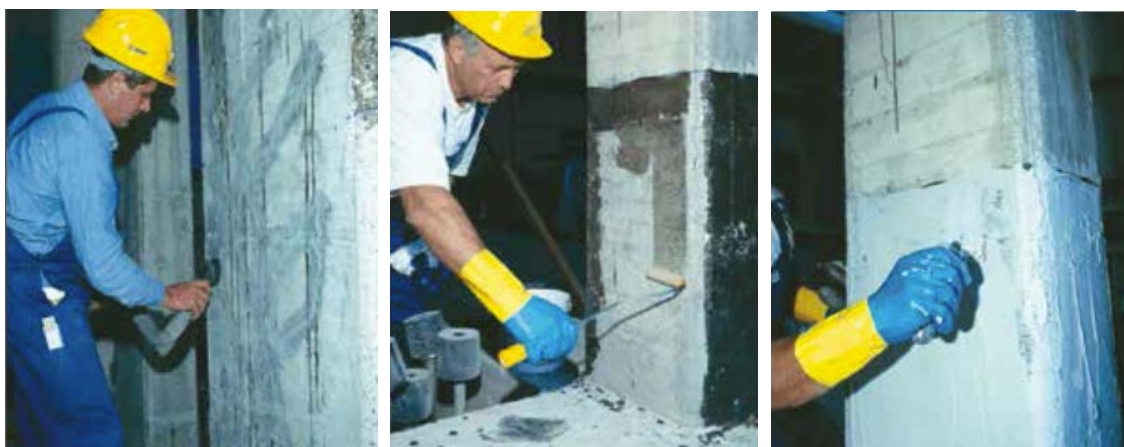
Priprema površine, nanos MapeWrap Primer 1 i nanos MapeWrap 11 ili 12 (s lijeva na desno)

- Zapuniti sve pukotine injektiranjem Epojet (za suhe površine) ili Foamjet T odnosno F ukoliko je površina vlažna.
- Svi oštri rubovi koji su omotani tkaninom moraju se zagladiti čekićem ili bilo kojim drugim prikladnim sredstvom. Preporučeno je da polumjer savijanja ne bude manji od 2 cm (u skladu s talijanskim smjernicama CNR-DT 200 R1/2013)
- Pripremiti MapeWrap Primer 1 i nanijeti ga jednoliko na površinu. Ukoliko je supstrat porozan nanijeti i drugu ruku kada se prvi premaz u potpunosti apsorbira.
- Dok je još svjež, pripremiti i nanijeti MapeWrap 11 ili MapeWrap 12 u debljini od 1mm. Isto je potrebno napraviti i na rubovima tako da se dobije radijus kuta ne manji od 2 cm.

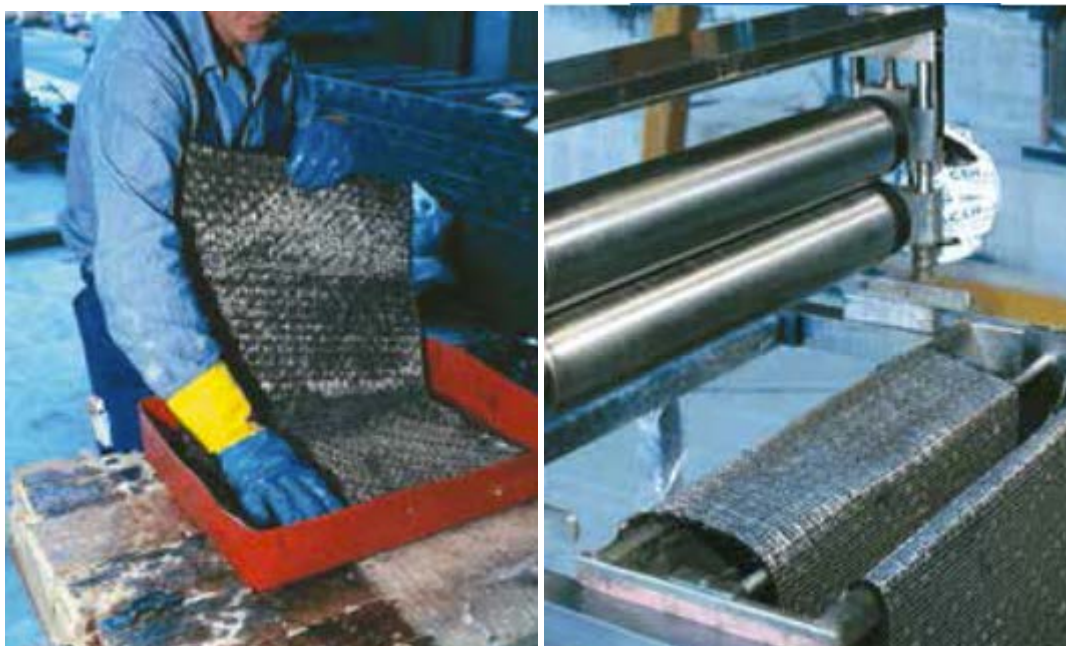
Postupak potapanja tkanine ručno i strojno

- Pripremiti MapeWrap 21 i impregnirati tkaninu ručno ili strojno. Tkaninu izrezati u potrebne dimezije i potopiti u MapeWrap 21. Nakon toga je izvaditi i ukloniti višak smjese. Tkanina se nanosi odmah na površinu. Potrebno je paziti da se tkanina ne bora i ne savija kako ne bi oštetili karbonska vlakna.
- Na svjež premazanu površinu nanijeti MapeWrap C UNI-AX tkaninu bez boranja. Tkaninu je potrebno izravnati i prijeći valjkom u smjeru vlakana. Nekoliko puta ponoviti prelazak valjkom kako bi se uklonili mjehurići zraka nastali polaganjem tkanine.

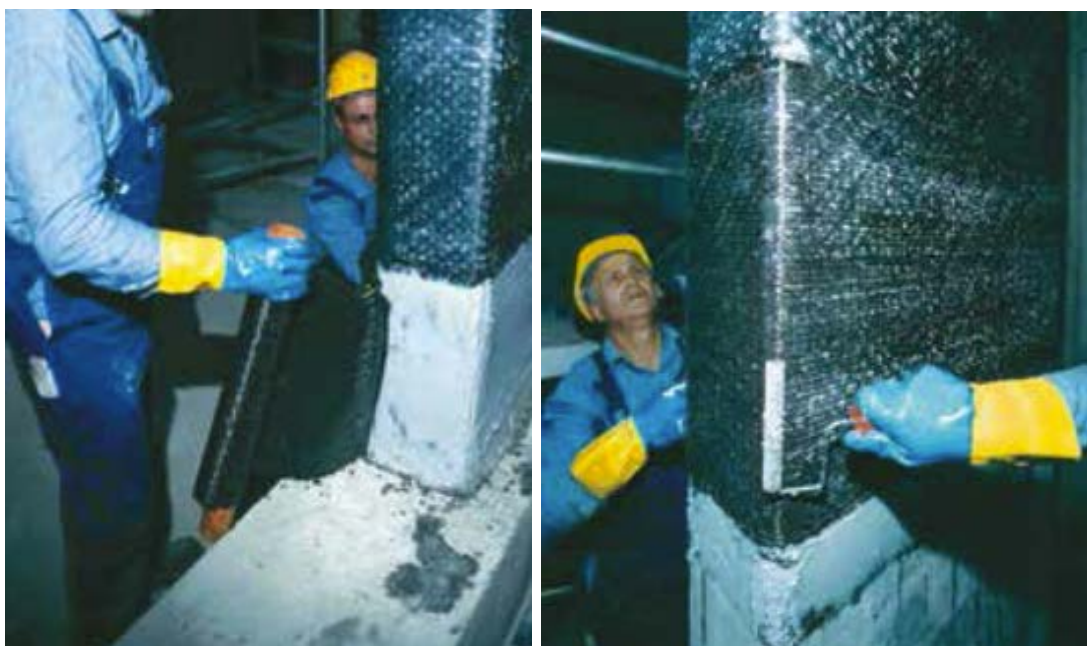
Nanošenje tkanine i poravnanje valjkom

- Prilikom preklapanja tkanina, MapeWrap C UNI-AX mora imati prijelom od 20 cm s istom tkaninom.
