GRAĐEVINA: **CRKVA SV. FRANJO
KSAVERSKI**

LOKACIJA: **k.č.br. 2237, k.o. Bojana**

RAZINA: **ELABORAT OCJENE
POSTOJEĆEG STANJA
GRAĐEVINSKE KONSTRUKCIJE**

T.D.: **083/2022**

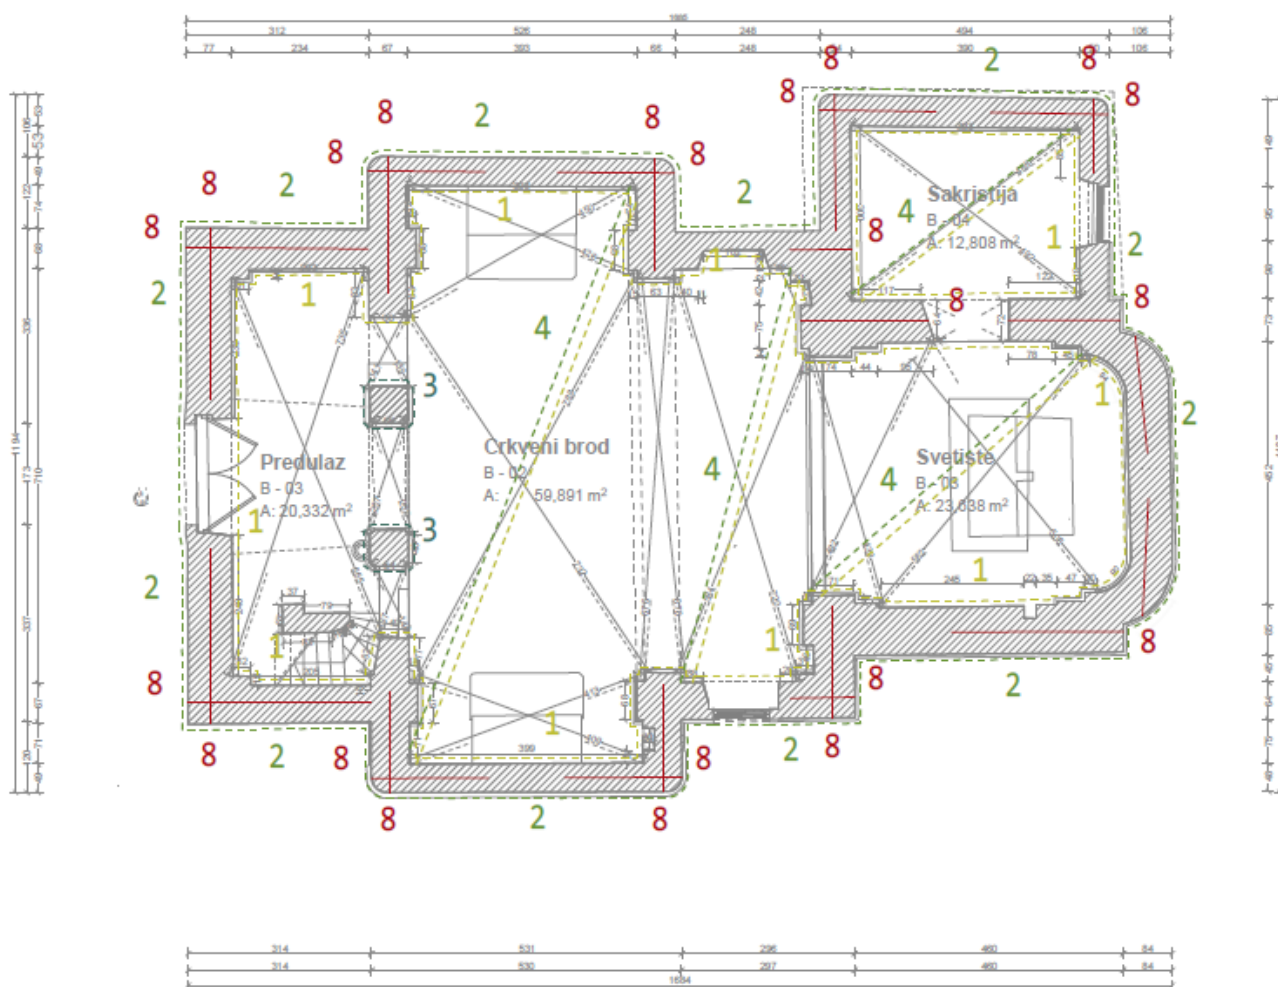
Zidove zvonika te sve nosive zidove potrebno je dodatno povezati zategama kroz zidove. Zatege su čelične šipke promjera $\varnothing 25-30$ mm koje se postavljaju u prethodno izbušene rupe kroz zid promjera 60 mm, svakih 150-200 cm po visini. Nakon postavljanja šipki prostor se injektira visokovrijednim mortom. Na površini zidova izvode se sidrene pločevine. Prikaz položaja čeličnih zatega kroz zidove prikazan je na fotografiji ispod.

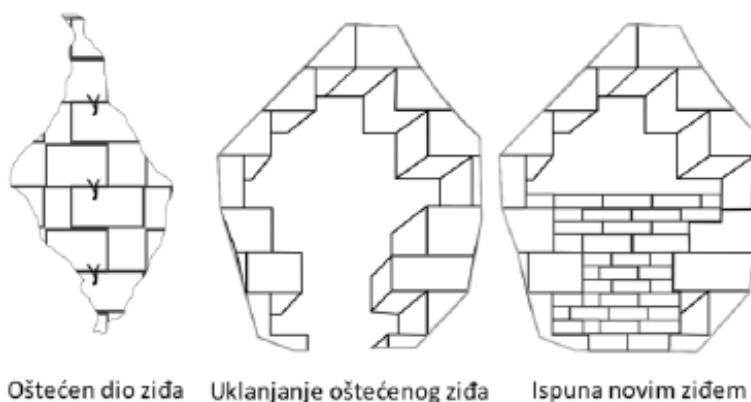
Budući da je došlo do većih oštećenja zabatnog zida uslijed potresa, najbolje rješenje je prezidavanje oštećenog dijela. Prezidavanje je poželjno napraviti po mogućnosti originalnim materijalom. Ako ne postoji mogućnost da se oštećenje prezida ili obnovi s originalnim materijalom onda je potrebno pokušati pronaći što sličniji materijal i svakako osigurati vezu starog i novog zida čeličnim vezama ili zaklinjavanjem.

- Prezidavanje zabatnog zida između svetišta i broda u području krovne konstrukcije zbog većih oštećenja uslijed potresa. Također, potrebno ga je pridržati za krovnu konstrukciju.

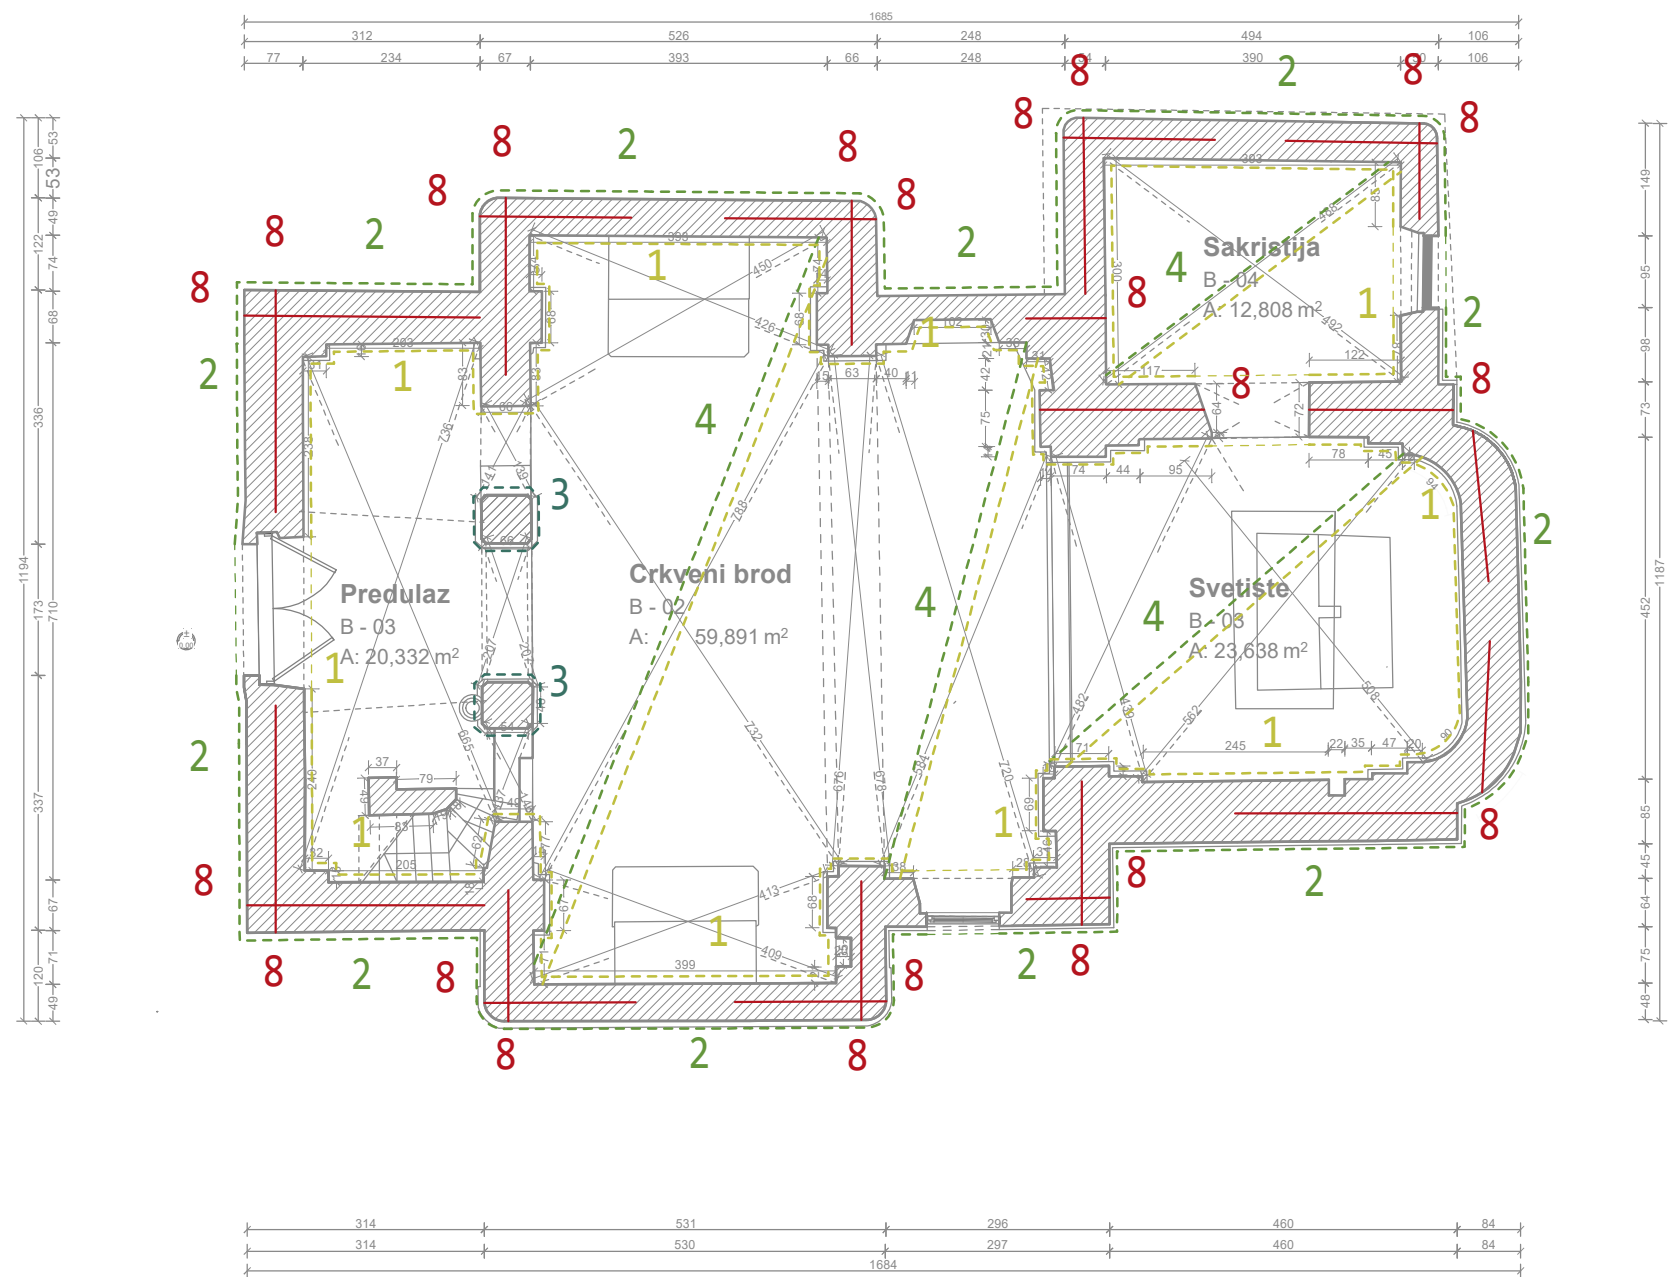
TLOCRT PRIZEMLJA

1. injektiranje pukotina - zidovi

2. FRCM s vanjske strane

8. zatege kroz zidove $\varnothing 16(20)/150-200$ cm

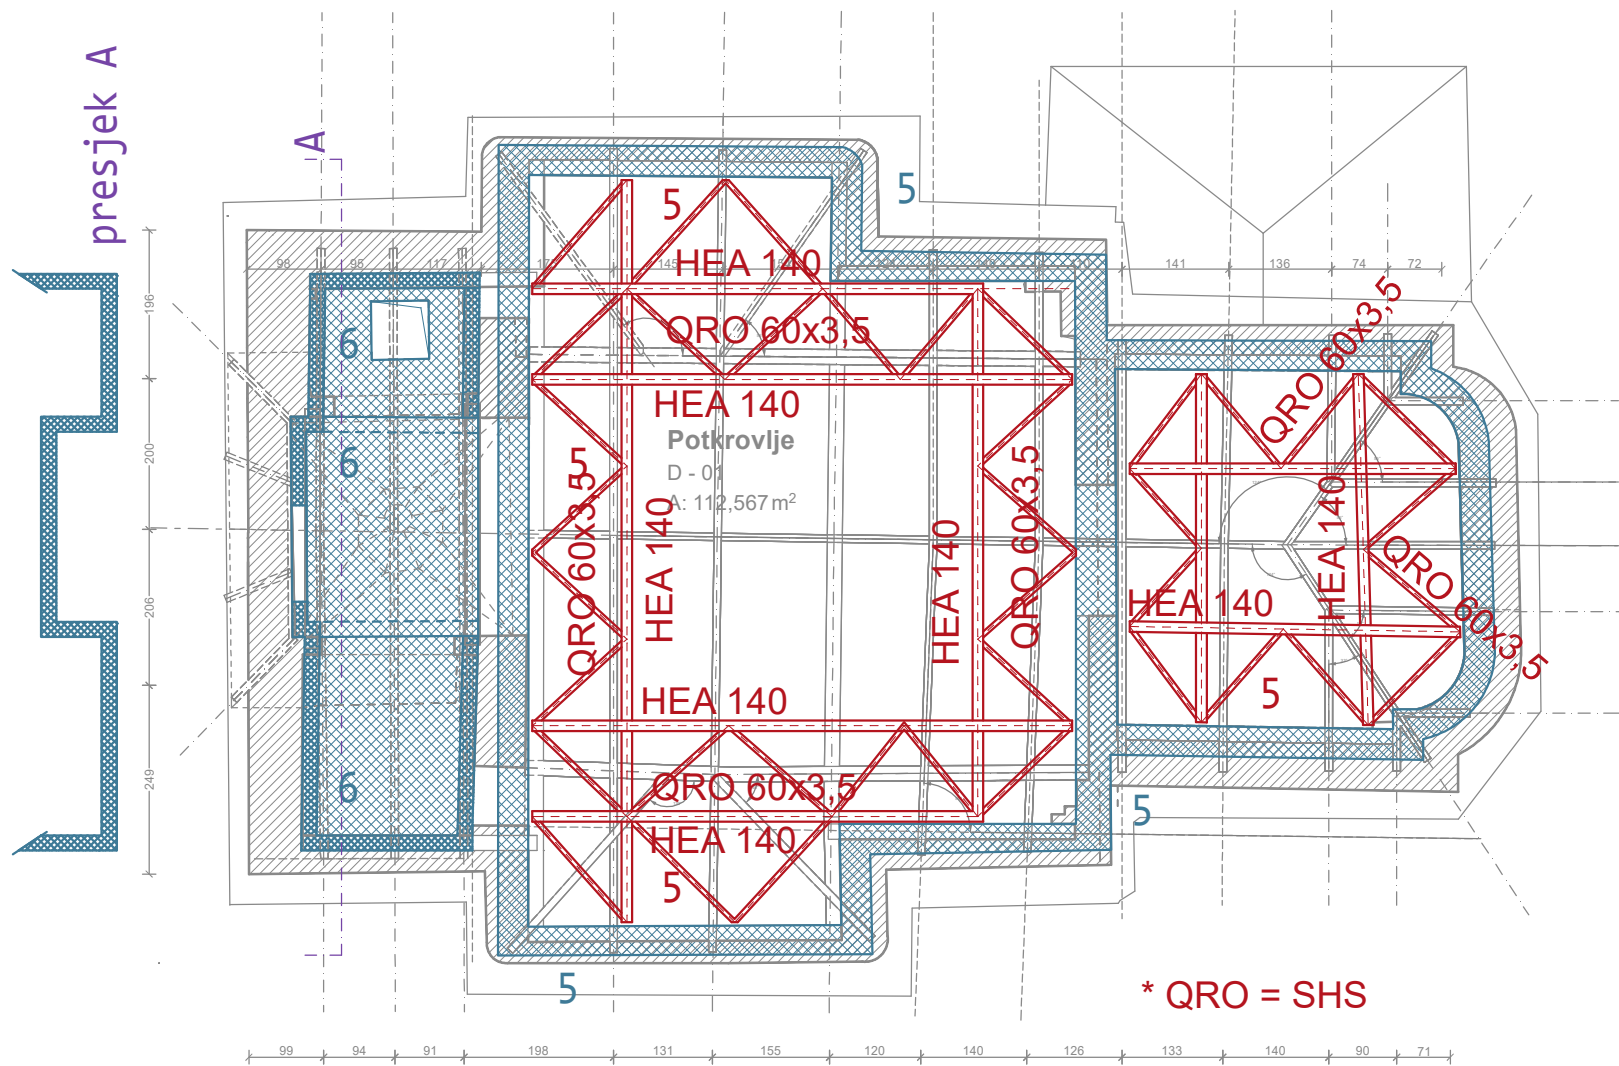
TLOCRT POTKROVLJA

- 1. injektiranje pukotina - zidovi
- 2. FRCM s vanjske strane
- 3. FRP - ovijanje stupova
- 4. injektiranje + FRCM (s gornje strane) - svodovi
- 5. horizontalna čelična rešetka + AB serklaži
- 6. betoniranje u zvoniku (ploče + zidovi)
- 7. lamele
- 8. zatege kroz zidove $\varnothing 16(20)/150-200$ cm
